การลดของเสียในกระบวนการผลิต กระณีศึกษา โรงงานตาเดียร์เซรามิกในจังหวัดลำปาง

Waste Reduction in a Manufacturing Process: A Case Study of Dadear Ceramics Factory in Lampang Province

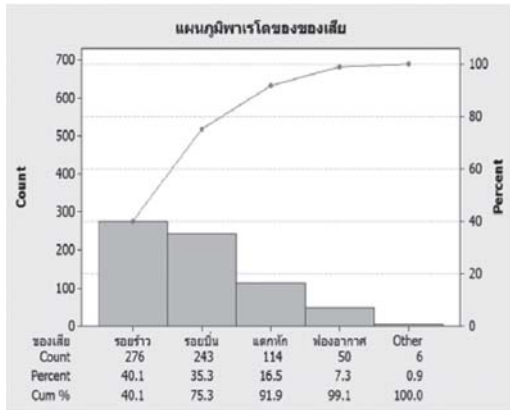
รูปที่ 5 แผนภูมิพาร์โตแสดงข้อมูลของเสีย

จากการรวบรวมข้อมูลปริมาณการผลิต และจำนวนของเสีย ก่อนการปรับปรุงในเดือน ก.ย.-ธ.ค. 2556 แสดงดังตารางที่ 1 และตารางที่ 2 แสดงประเภทของเสียก่อนการปรับปรุง และจากผลการสร้างแผนภูมิพาเรโตของของเสียดังแสดงในรูปที่ 5

จากการสร้างแผนภูมิพาร์โตของของเสียพบว่าประเภทของเสียจากรอยร้าว 40.1% รอยบิ่น 35.3% ซึ่งเป็นของเสียหลัก ดังนั้นจึงทำการวิเคราะห์สาเหตุของเสียที่เกิดขึ้น จากคน (Man) เครื่องจักร (Machine) วัตถุดิบ (Material) วิธีการทำงาน (Method) และสิ่งแวดล้อม (Environment) ด้วยแผนภาพก้างปลา (Fishbone Diagram) (กิตติศักดิ์, 2550; Chase and Aquilano, 1995) ดังรูปที่ 9

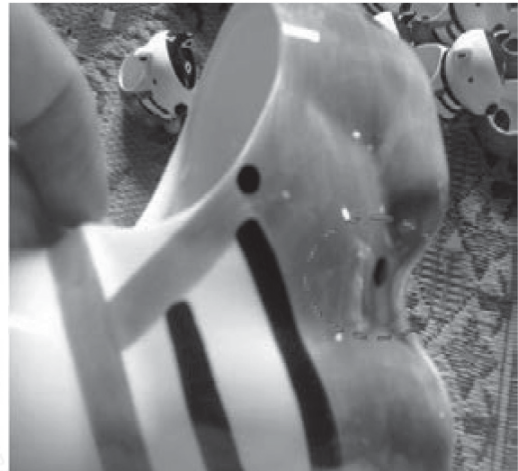
รูปที่ 8 ประเภทของเสียที่เกิดจากฟองอากาศ

จากรูปที่ 6 แสดงประเภทของเสียที่เกิดจากรอยร้าวที่ผ่านกระบวนการเผา และรูปที่ 7 แสดงประเภทของเสียที่เกิดจากรอยบิ่น ซึ่งเกิดเนื่องจากการกระแทกของแข็งหรือกระทบกันระหว่างชิ้นงาน จึงทำให้เกิดการบิ่นของชิ้นงานเกิดขึ้น และรูปที่ 8 ของเสียที่เกิดจากฟองอากาศเกิดจากการที่เวลาทำการจุ่มชิ้นงานลงในน้ำเคลือบเกิดฟองอากาศเกาะชิ้นงาน
