การวิเคราะห์คุณลักษณะความเสียหายและผลที่ตามมาของความชำรุด  
ของสลักปากขอพ่วง

FAILURE MODE AND EFFECT ANALYSIS OF KNUCKLE PIN  
FOR AUTOMATIC COUPLING OF  
STATE RAILWAY OF THAILAND FREIGHT WAGON

การค้นคว้าอิสระนี้เป็นส่วนหนึ่งของการศึกษาตามหลักสูตรวิศวกรรมศาสตรมหาบัณฑิต

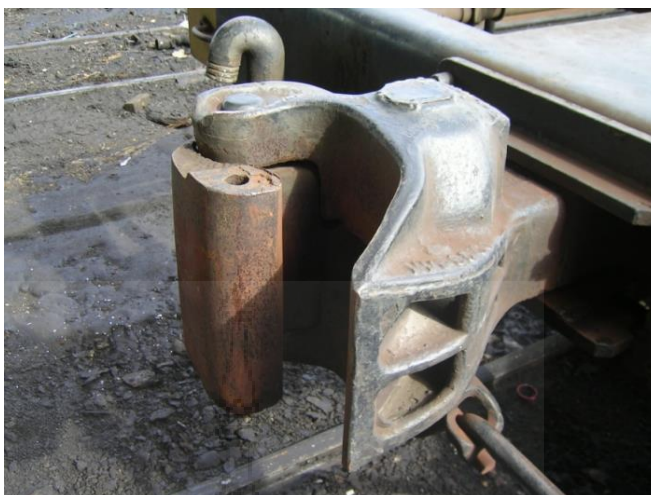
ภาพ 2.10 เครื่องพ่วงอัตโนมัติแบบแนทมอลล์ (ทำปิด)

2.11.1 เครื่องฟ่วงอัตโนมัติแบบแนทมอลล์ (NATMALL-National Malleable and Steel Casting Co., Ltd) หรือแบบอเมริกัน เป็นเครื่องฟ่วงแบบลิ้มตั้ง ใช้แนบจุดลากแบบยาง มีทั้งชนิดปลดขอฟ่วงด้านบนและด้านล่าง

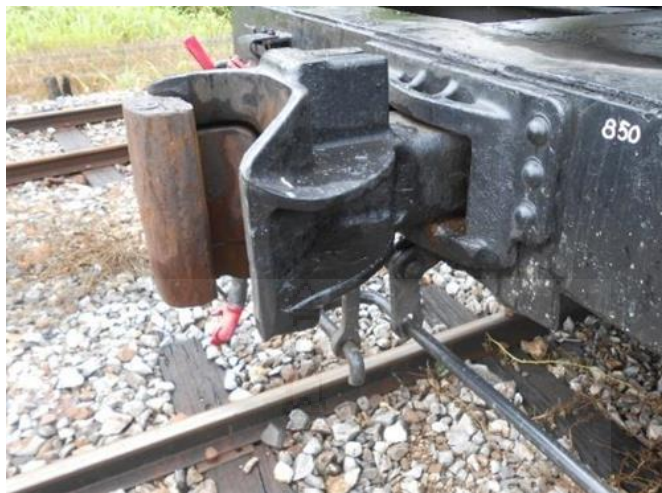
ภาพ 2.12 เครื่องฟ่วงอัตโนมัติแบบญี่ปุ่น

- รุ่นชิบัตต้า (Shibata Type) เป็นเครื่องพ่วงแบบลิมนอน ใช้แทนขลุกลากแบบแหวน
- รุ่นสุมิโตโม (Sumitomo Type) เป็นเครื่องพ่วงแบบลิ้มตั้ง ใช้แทนขลุกลากแบบยาง ทั้งชนิดปลดขอฟังด้านบน และด้านล่าง

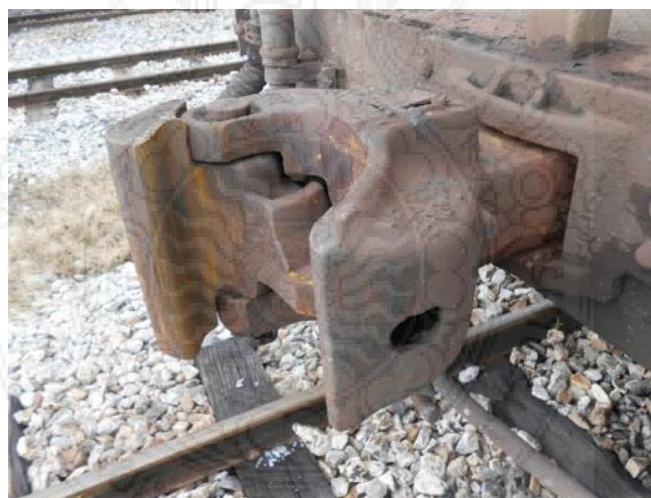
ภาพ 2.13 เครื่องฟ่วงอัตโนมัติแบบเบลเยียม

เป็นเครื่องฟ่วงแบบใช้ลิ้มตั้ง ใช้แหนบจุดลากแบบยาง มีทั้งชนิดปลดขอฟ่วงด้านบนและปลดขอฟ่วงด้านล่าง

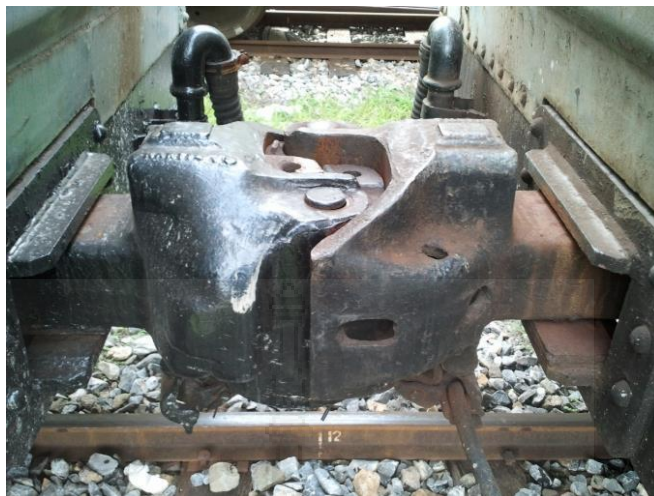
ภาพ 2.14 เครื่องฟ่วงอัตโนมัติแบบอินเดีย

ประเทศอินเดียเป็นผู้ผลิต เป็นเครื่องฟ่วงแบบใช้ลิ้มตั้ง และใช้แหนบจุดลากแบบแหนบยาง มีทั้งชนิดปลดขอฟ่วงด้านบนและปลดขอฟ่วงด้านล่าง

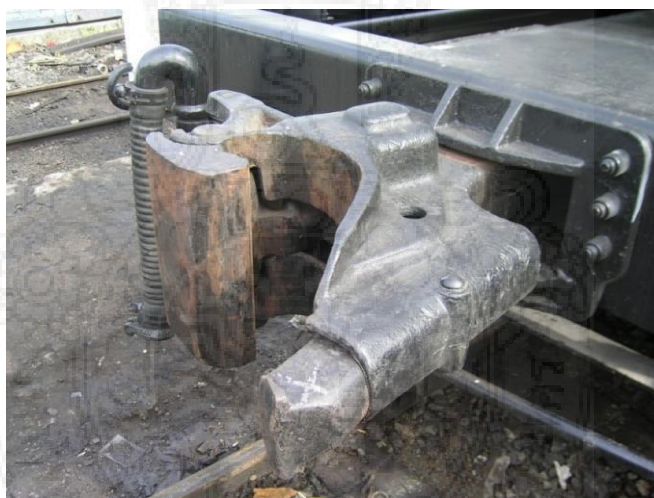
#### 2.11.5 เครื่องฟ่วงอัตโนมัติแบบ Controlled slack ติดตั้งทั้งรถโดยสารและรถสินค้า

ภาพ 2.15 เครื่องฟ่วงอัตโนมัติแบบ Controlled slack

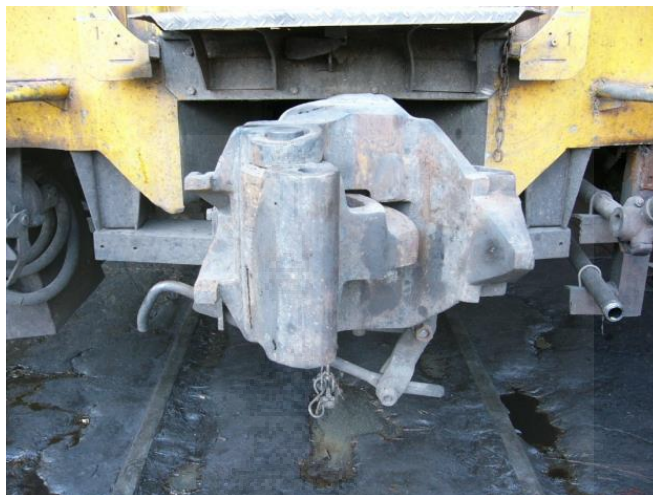
### 2.11.6 เครื่องพ่วงอัตโนมัติแบบ Tight Lock เป็นเครื่องพ่วงที่ใช้สำหรับรถดีเซลราง

ภาพ 2.16 เครื่องพ่วงอัตโนมัติแบบ Tight Lock (ท่าเปิด)

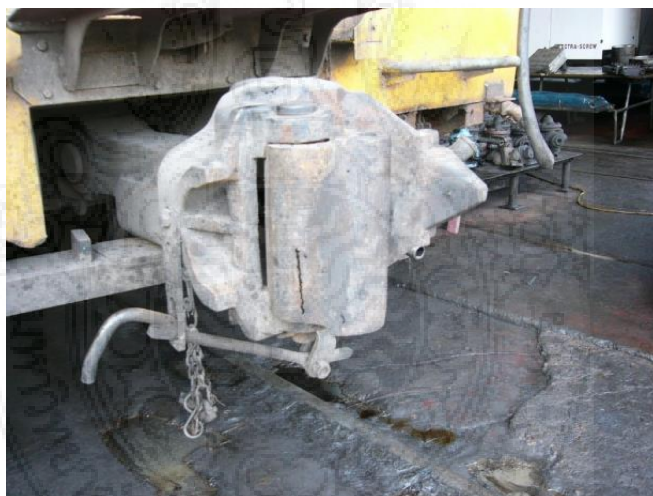
ภาพ 2.17 เครื่องพ่วงอัตโนมัติแบบ Tight Lock (ท่าปิด)

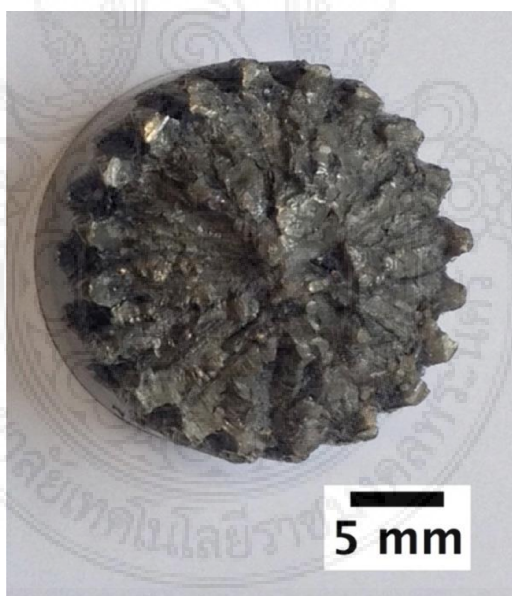
การวิเคราะห์พื้นผิวหน้าแตกหักตามภาพ 2.22 จะนำมาวิเคราะห์ด้วย SEM แสดงในภาพ 2.23 ซึ่งเป็นภาพถ่ายเฉพาะจุดที่บริเวณที่ใกล้กับขอบ, ที่ระยะหนึ่งในสี่ของรัศมีจากขอบ, ที่ระยะครึ่งรัศมีจากขอบ, และที่จุดศูนย์กลาง The elongated dimples close to the surface ตามภาพ 2.23 ถูกพบโดย Varin

ภาพ 2.22 ภาพตัดขวางของส่วนที่แตกหัก

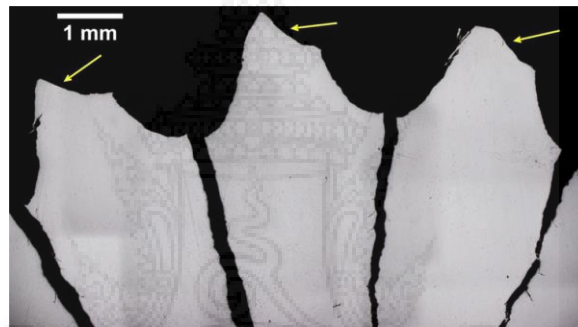
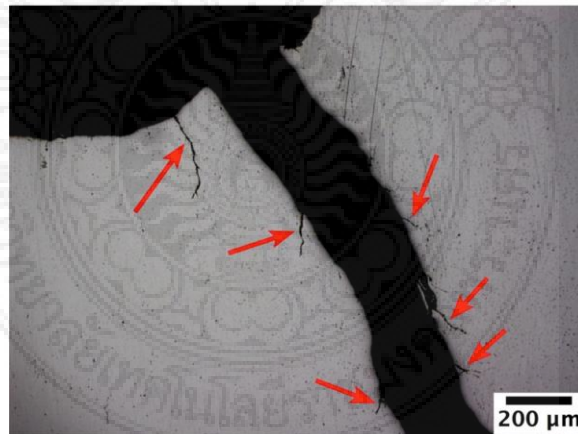
ภาพ 2.25 ภาพด้านขวางของ half-shaft ส่วนที่ใกล้กับพื้นผิวที่แตก (a) รอยแตกขนาดใหญ่จากโคนร่องฟันและการสึกหรอของร่องฟัน (ลูกศรสีเหลือง), (b) รอยแตกทุติยภูมิ (ลูกศรสีแดง)

การวิเคราะห์ไฟไนต์เอลิเมนต์ใช้ทดสอบกับ half-shaft บริเวณที่ต่อกับข้อต่อ CV ดังแสดงในภาพ 2.27 ว่าความเข้มข้นของความเค้นสูงอยู่บริเวณ spline filet ซึ่งสอดคล้องกับพื้นที่แตกหักที่สังเกตได้จากภาพที่ 2.21 (a) และผลงานของ Leen et al. เมื่อเทียบค่าความเค้นที่คำนวณกับความแข็งแรงของเหล็กกล้าตาม AISI/SAE 4140 ที่บริเวณ spline filet ความแข็งแรงของ half-shaft (665 MPa) ซึ่งมากกว่าค่าแรงประสิทธิภาพซึ่งสัมพันธ์กับแรงบิด 590 นิวตันเมตร (65% of the 950 Nm design requirement) และมีความเค้นสูงสุดที่ร่องฟันซึ่งต่อกับข้อต่อ CV. The value achieved was higher than the yield strength (665 MPa) ผลการทดสอบนี้ยืนยันได้จากการสีกหอบบน the face of the spline teeth ดังภาพ 2.25 (a) และการเปลี่ยนรูปแบบพลาสติกตามภาพ 2.21 (a) และ (b)

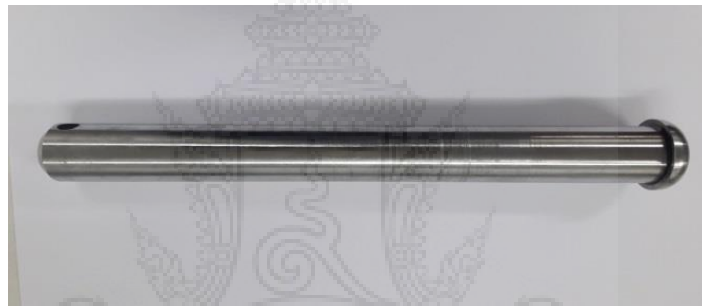
ภาพ 5.1 รูปสลักปากขอพ่วงที่ยังไม่ได้ใช้งาน

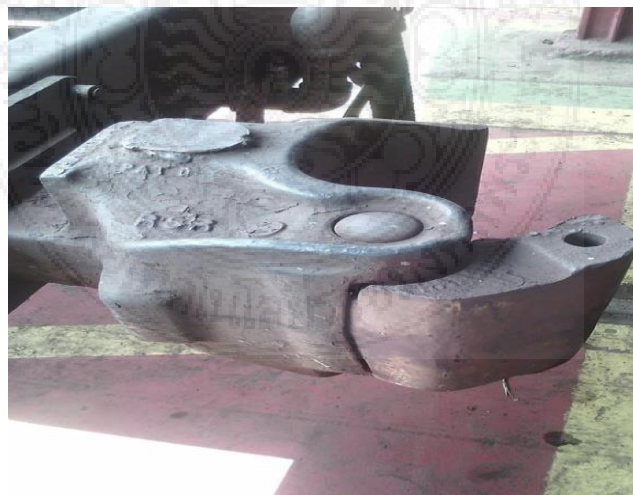
ภาพ 5.2 รูปสลักปากขอพ่วงที่ประกอบกับลำตัวเครื่องพ่วง

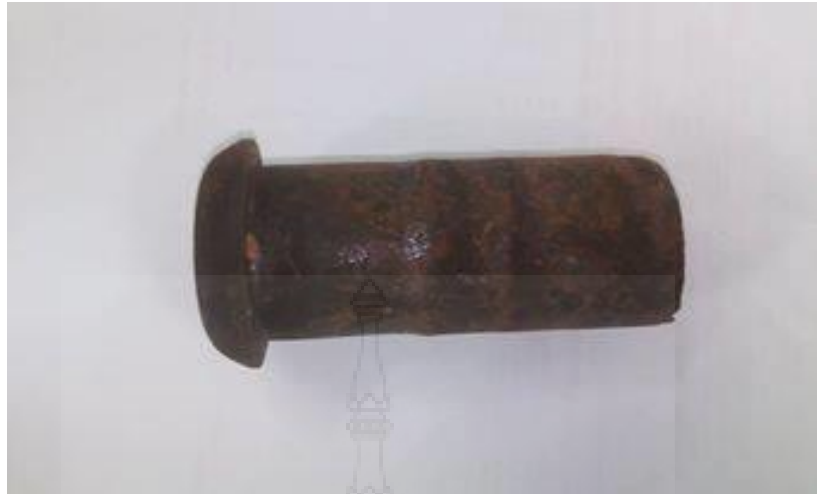
ภาพ 5.3 รูปสลักปากขอพ่วงที่ชำรุด

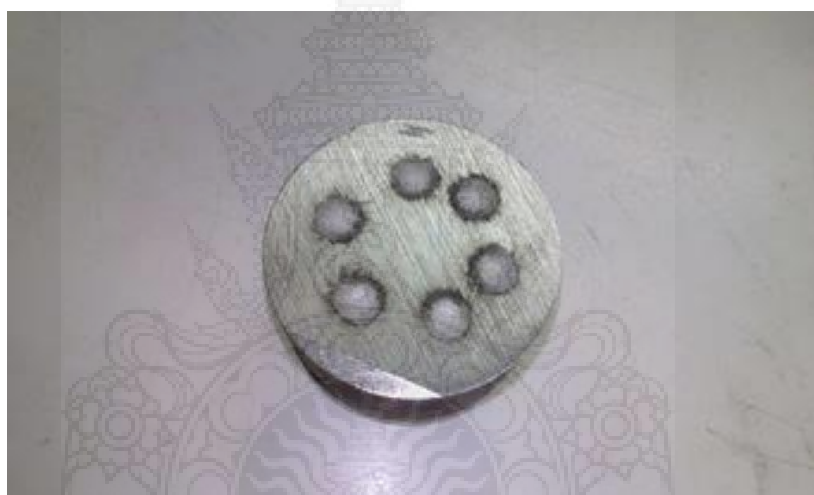
ภาพ 5.5 การทดสอบโดยวิธี Standard Test Method for Analysis of Carbon and Low-Alloy Steel by Spark Atomic Emission Spectrometry

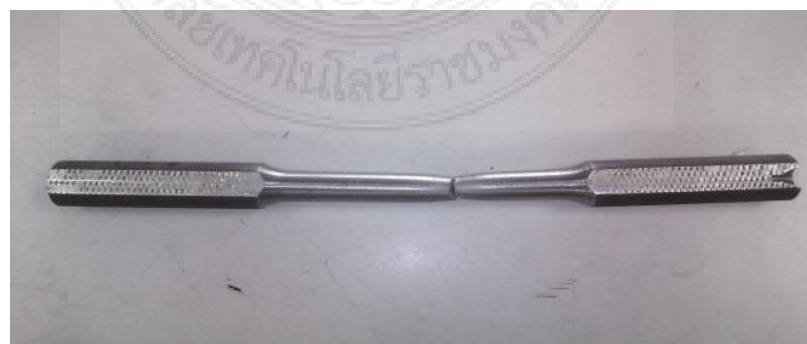
ภาพ 5.6 การทดสอบแรงดึงโดยวิธี Standard Test Methods for Tension Testing of Metallic Materials

ชื่อตัวอย่าง	สลักปากขอพ่วง
หมายเลขปฏิบัติการ	TC 5813997
รายการทดสอบ	ผล
แรงดึงที่จุดคราก (kN)	50.08
ความต้านแรงดึงที่จุดคราก (MPa)	408.12
แรงดึงสูงสุด (kN)	83.54
ความต้านแรงดึงสูงสุด (MPa)	680.78
ความยืด (%)	26.3

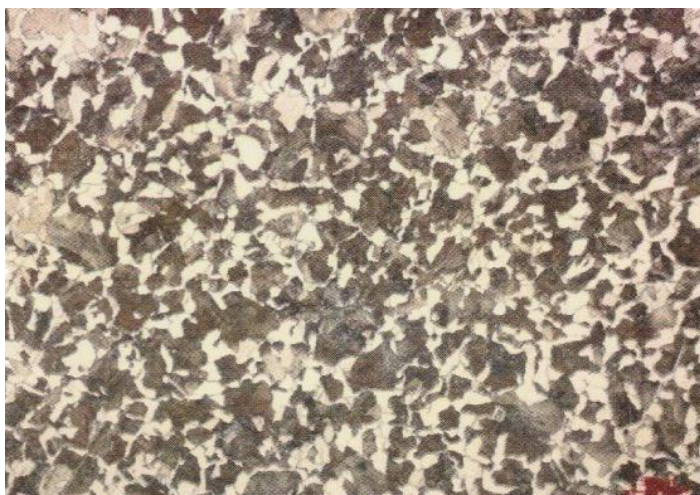
ภาพ 5.10 โครงสร้างจุลภาคของสลักปากขอพวง (ยาว) ตำแหน่งที่ 1  
ที่กำลังขยาย 200X

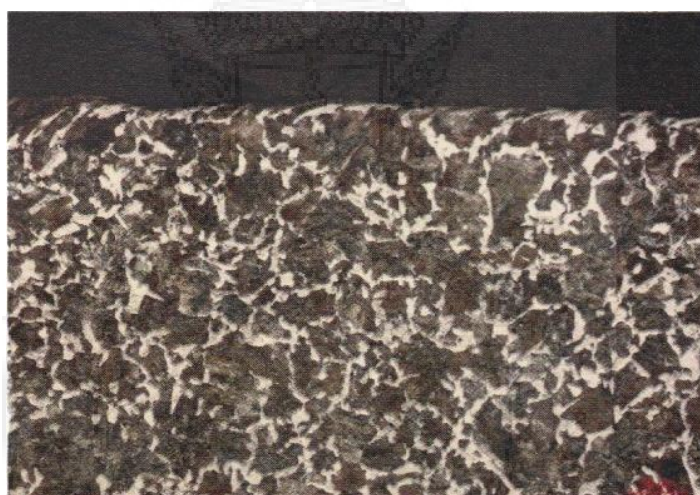
ภาพ 5.11 โครงสร้างจุลภาคของสลักปากขอพวง (ยาว) ตำแหน่งที่ 2  
ที่กำลังขยาย 200X
